漏れを起こした時の チェックポイント

C-f. 漏れを起こした時のチェックポイント

不具合現象と対策方法

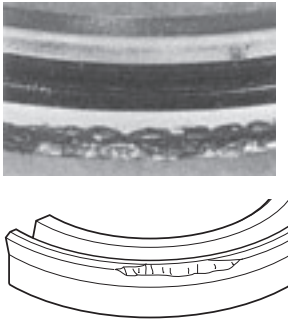
<p>パッキンしゅう動リップが円弧状に欠損している(ピストンシール)。</p>	<ul style="list-style-type: none"> ● 過大な背圧発生 	<ul style="list-style-type: none"> ● OUHR に変更する ● SPG (SPGW) に変更する

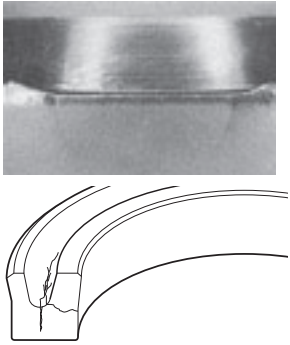
<p>パッキン溝部を起点にクラックが発生している。</p>	<ul style="list-style-type: none"> ● インパルス圧の頻度が多いための疲労破壊 ● 低温で起動させたための破壊 	<ul style="list-style-type: none"> ● ロッドの場合、バッファリングを併用する ● ピストンの場合、SPG (SPGW) に変更する ● 耐寒性の良いゴム材料のパッキンに変更する

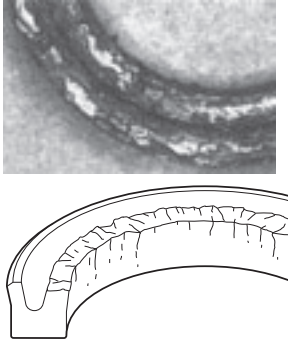
<p>しゅう動リップ部が全体にわたって欠損している</p>	<ul style="list-style-type: none"> ● パッキン材料の劣化 ● 油の劣化 	<ul style="list-style-type: none"> ● 耐熱、耐油性の良いゴム材料に変更する ● 新油に交換する

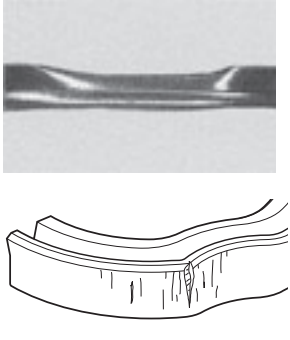
<p>パッキンの円周上1～2ヶ所にわたって欠損している。</p>	<ul style="list-style-type: none"> ● パッキンをねじったまま装着していた ● 中途半端な装着状態での、組付け 	<ul style="list-style-type: none"> ● 装着方法、装着治具を改善する

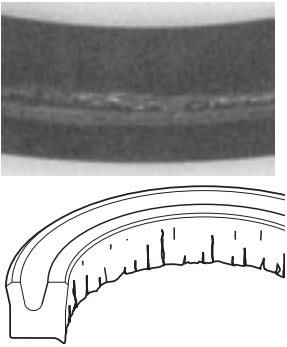
<p>しゅう動側ヒール部が欠損している。</p>	●はみ出しすきまが過大	●すきま寸法を小さくする。 ●バックアップリングを併用する
		●軸受の摩耗が大きく、軸受のすきまが増大	●軸受材料を適正な材料に変更する
		●圧力が過大	●バックアップリングの併用とパッキンを再選定する ●バッファリングを併用する

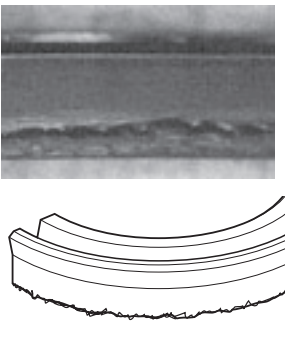
<p>固定側ヒール部が欠損している。</p>	●取付溝部の構造が不適当	●面取り部を修正する
		●押え板の剛性不足によるすきま発生	●押え板の剛性向上を行う
		●バックアップリングが不適当	●バックアップリングの寸法を修正する ●バックアップリングの材料を適確なものに変更する

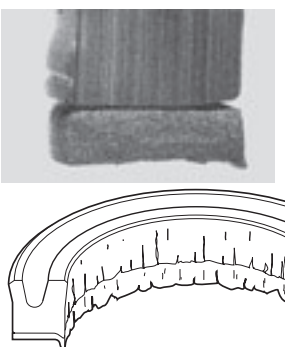
<p>パッキンしゅう動ヒール部およびバックアップリングが共にはみ出している。</p>	●はみ出しすきまが過大	●すきま寸法を小さくする	
	●バックアップリングが不適当	●バックアップリングの材料を剛性のあるものに変更する ●バックアップリング厚み寸法を厚くする ●バッファリングを併用する	
焼 損

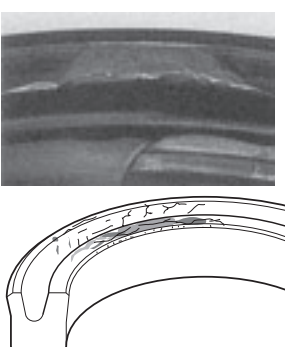
<p>リップ部および溝部が局部的に焦げて炭化したり、熔融している。</p>	●残留エアによる断熱圧縮により焼損	●C-g-12, 13ページに示す

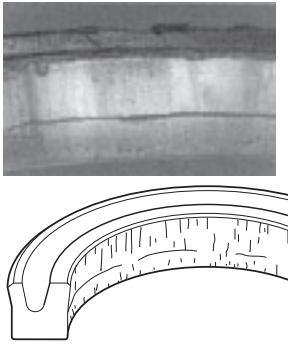
<p>光沢があり、表面にクラックがあるか、あるいは指で押えようとクラックが発生する。</p>	●油温上昇過大	●油温を低下させるか、耐熱材料(ふっ素ゴム)に変更する	
		●油とゴム材料との不適合	●耐油性を確認し、パッキン材料、又は作動油を変更する	
		●油の劣化	●新油に交換する	
劣 化

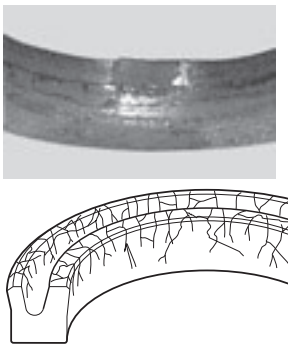
<p>ゴム状弾性がなくなりぼろぼろ欠ける。</p>	●油温上昇過大	●耐熱性、耐油性の良いゴム材料に変更する	
		●油とゴム材料との不適合	●耐油性を確認し、パッキン材料、又は作動油を変更する	
		●油の劣化	●新油に交換する	
劣 化

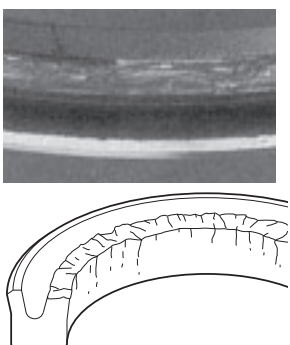
<p>しゅう動リップ部が全体にわたって欠損している</p>	●油温上昇過大	●耐熱性の良いゴム材料に変更する	
		●油とゴム材料との不適合 ●油の劣化	●耐油性を確認し、パッキン材料、又は作動油を変更する ●新油に交換する	
摩 耗

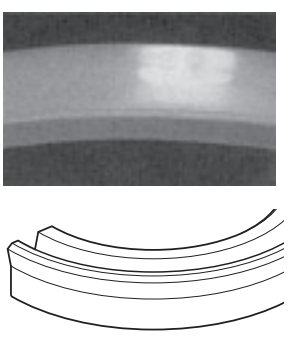
<p>しゅう動面が光沢のある鏡面状の摩耗をしている。</p>	●微小ストロークでしゅう動し、潤滑油膜の形成が不十分	●ピストンの場合、SPG、SPGWに変更する ●ロッドの場合、バッファリングを併用する	
		●常時 3MPa 以上の圧力が作用	●ピストンの場合、SPG、SPGWに変更する ●ロッドの場合、バッファリングを併用する ●配管抵抗をチェックし、低圧構造になるように配管構造を変更する	
摩 耗

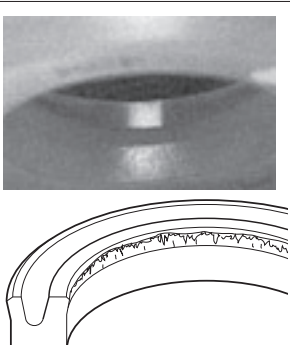
<p>しゅう動リップの円周上の一部が異常に摩耗している(横荷重方向と一致)。</p>	●横荷重の過大によるウエアリング(ピストン)、軸受(ロッド)の異常摩耗	●ウエアリング、軸受材料を荷重に耐えるものに変更する

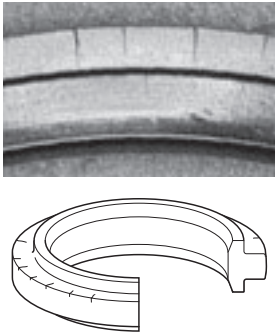
バックリングにクラックが生じている	<ul style="list-style-type: none"> ●高温下で使用 	<ul style="list-style-type: none"> ●バックリングを耐熱性に優れた材質に変更する
摩 耗
